Provincia di Reggio Emilia  
**Comune di Albinea (RE)**

**Progetto di fattibilità tecnico economica**  
**Manutenzione Straordinaria per messa**  
**in sicurezza Castello di Borzano**

**R.12**  
**Relazione fotografica**

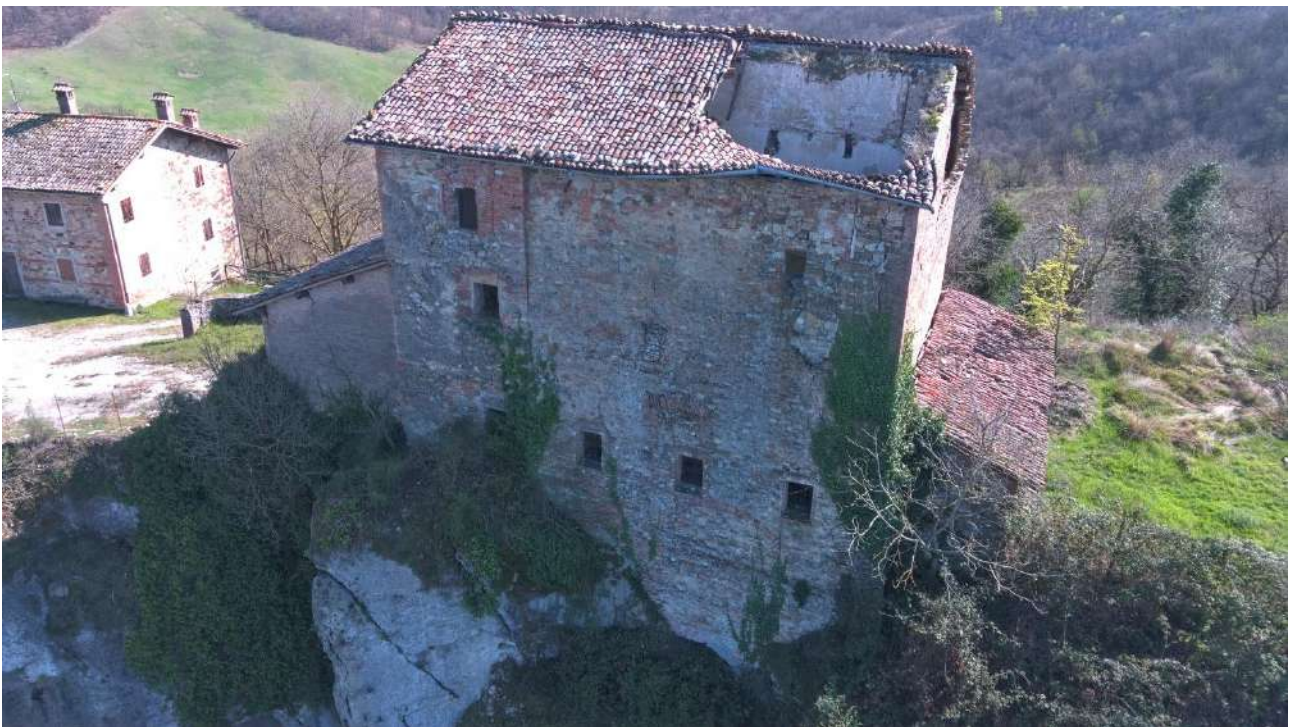
**4 -Vista del complesso da nord-ovest. In primo piano il crollo parziale della copertura**

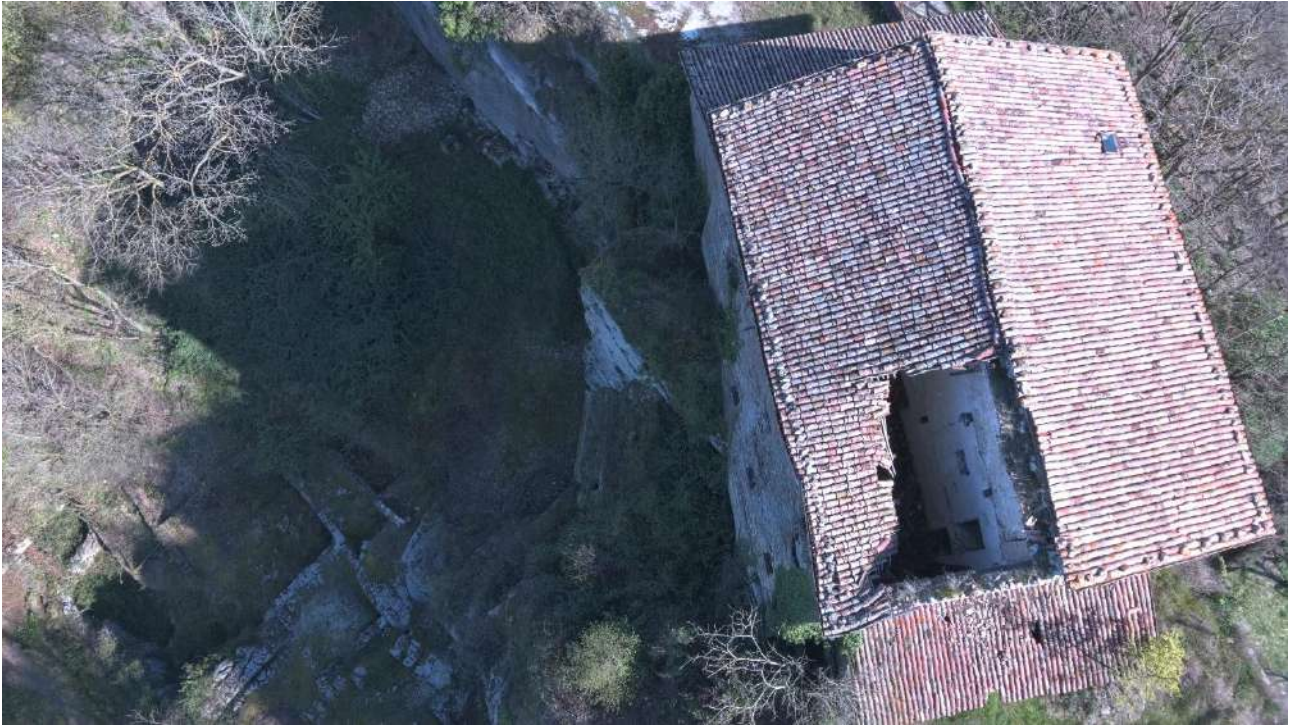
5 -Particolare vista crollo parziale della copertura

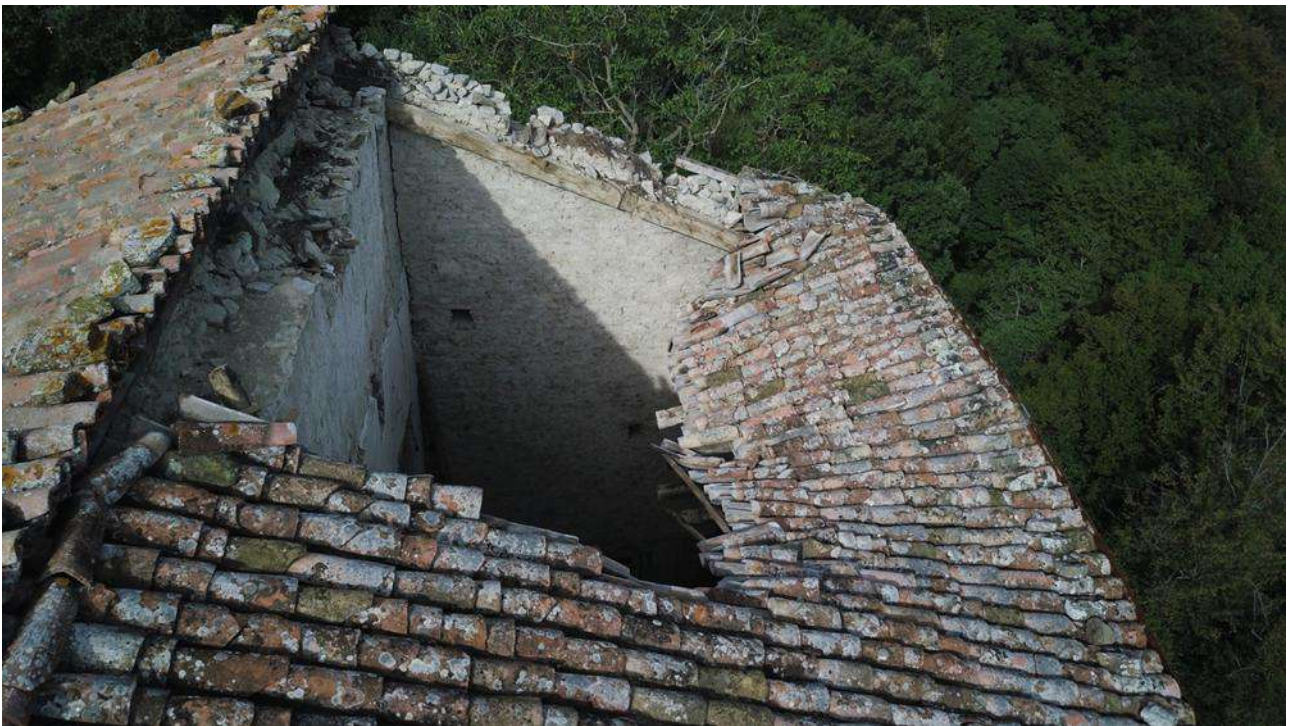
6 --Particolare vista crollo parziale della copertura

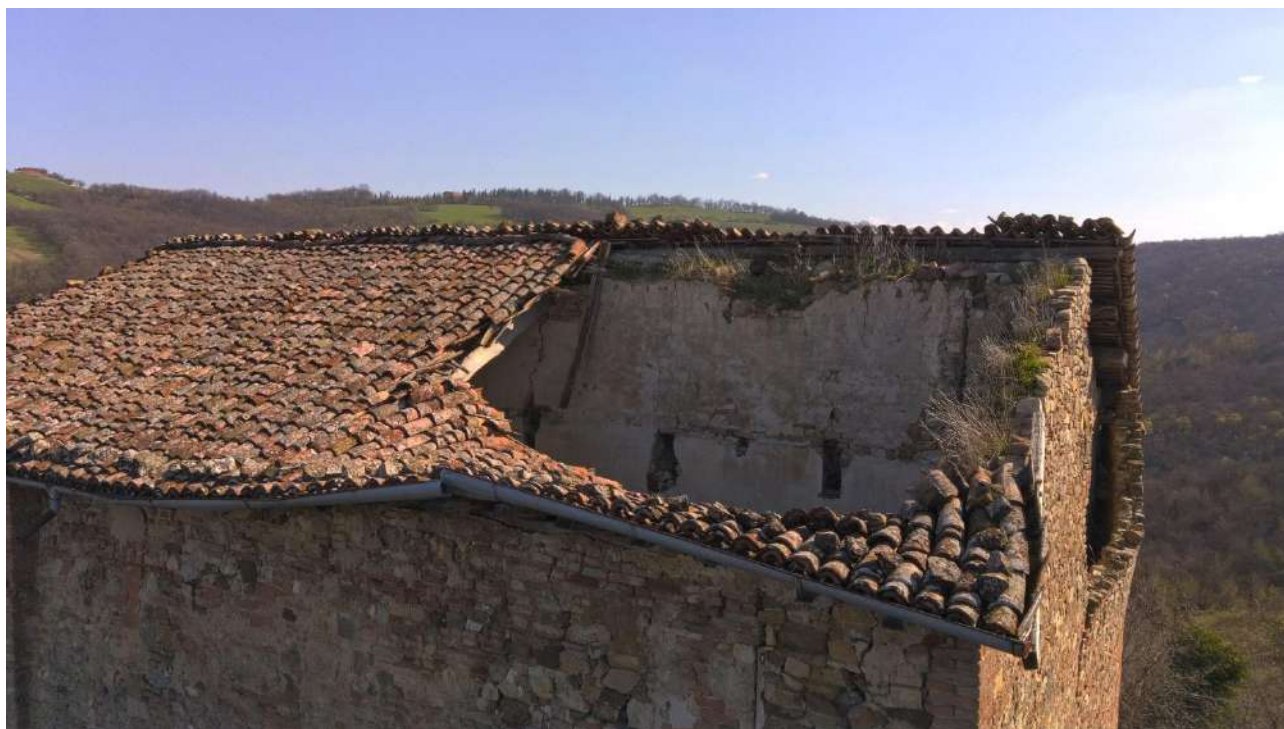
7 --Particolare vista crollo parziale della copertura. Notabile anche il distacco della muratura del fronte ovest.

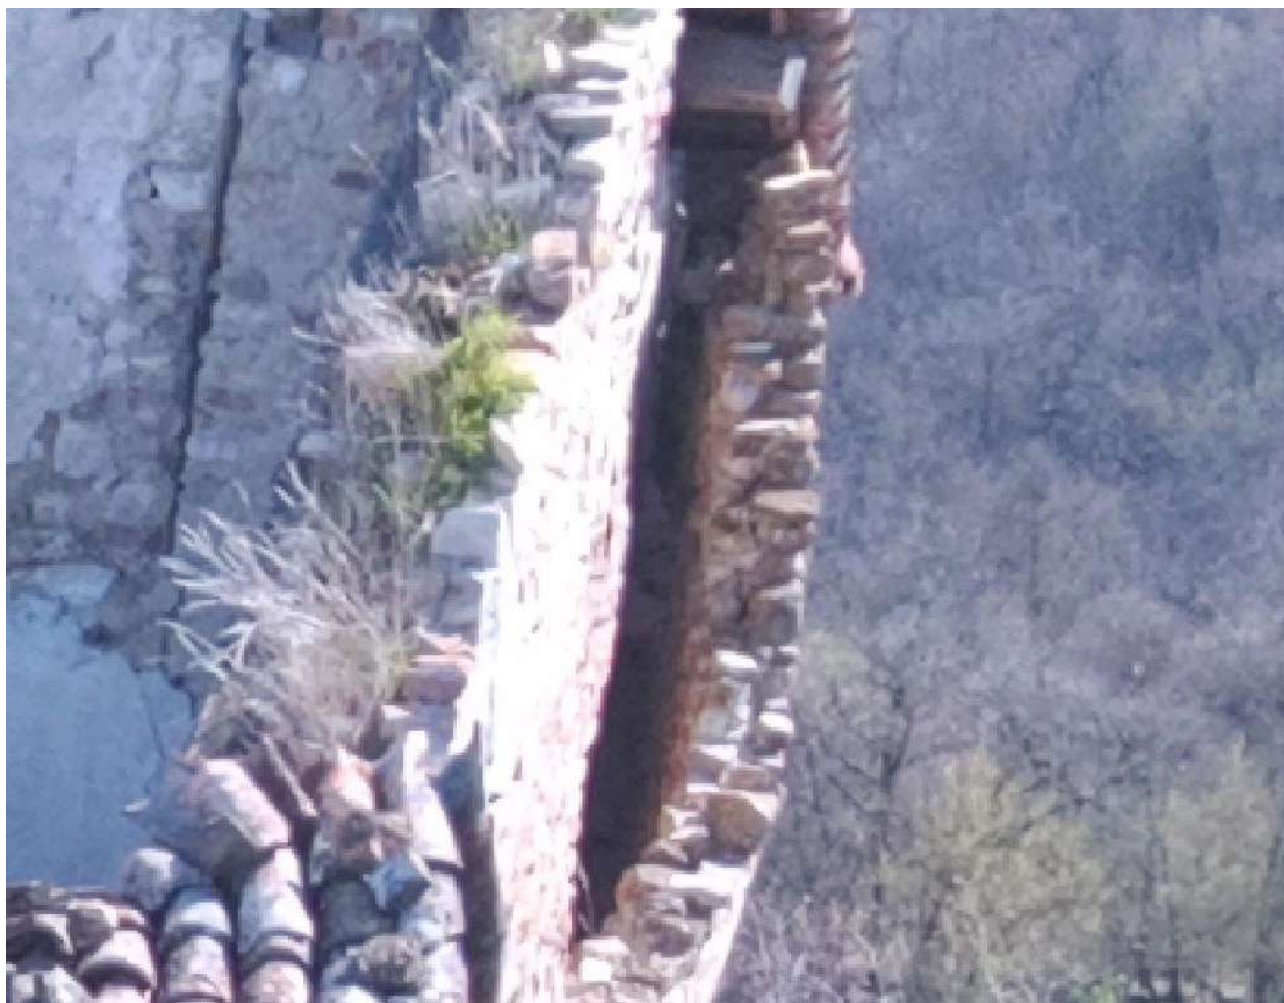
8 -Particolare del distacco della muratura sul fronte ovest del fabbricato

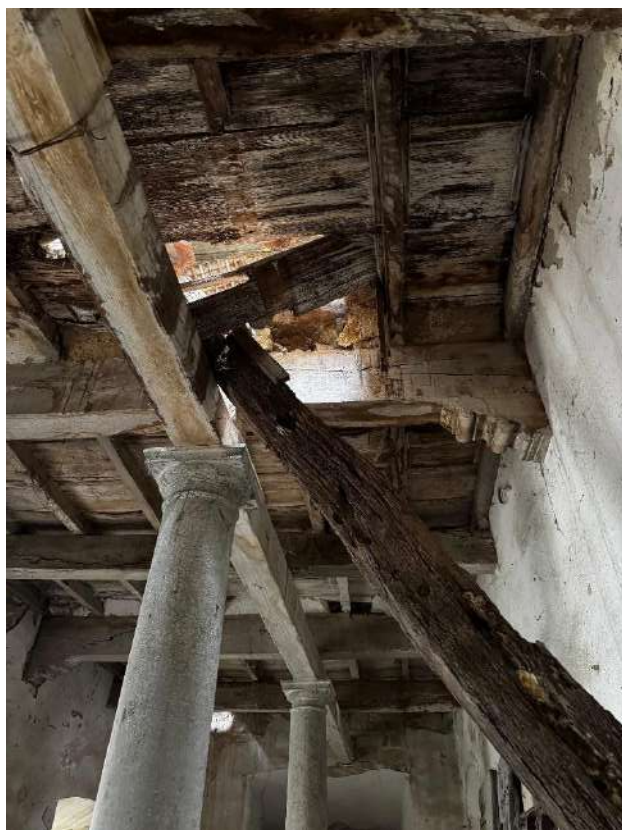
**22-**Pianoterreno..Particolari dei crolli

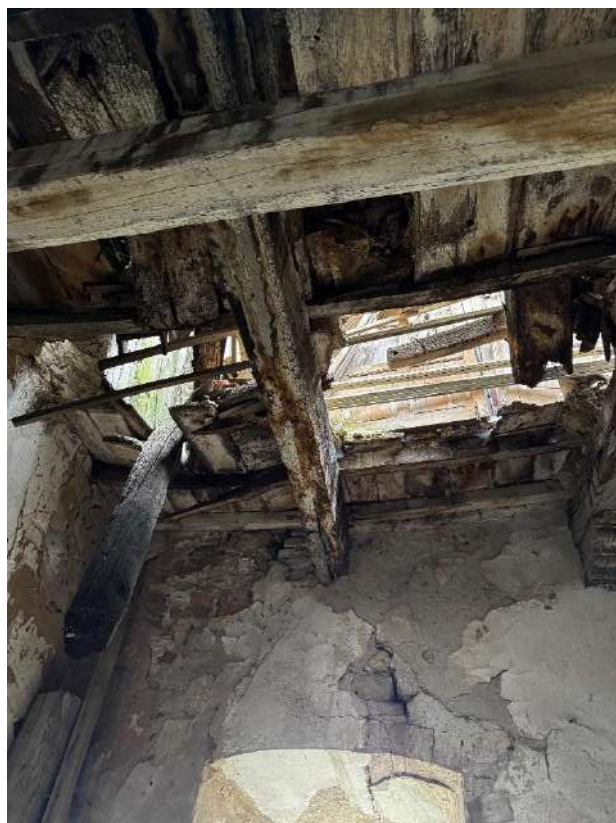
**23-** Pianoterreno..Particolari dei crolli

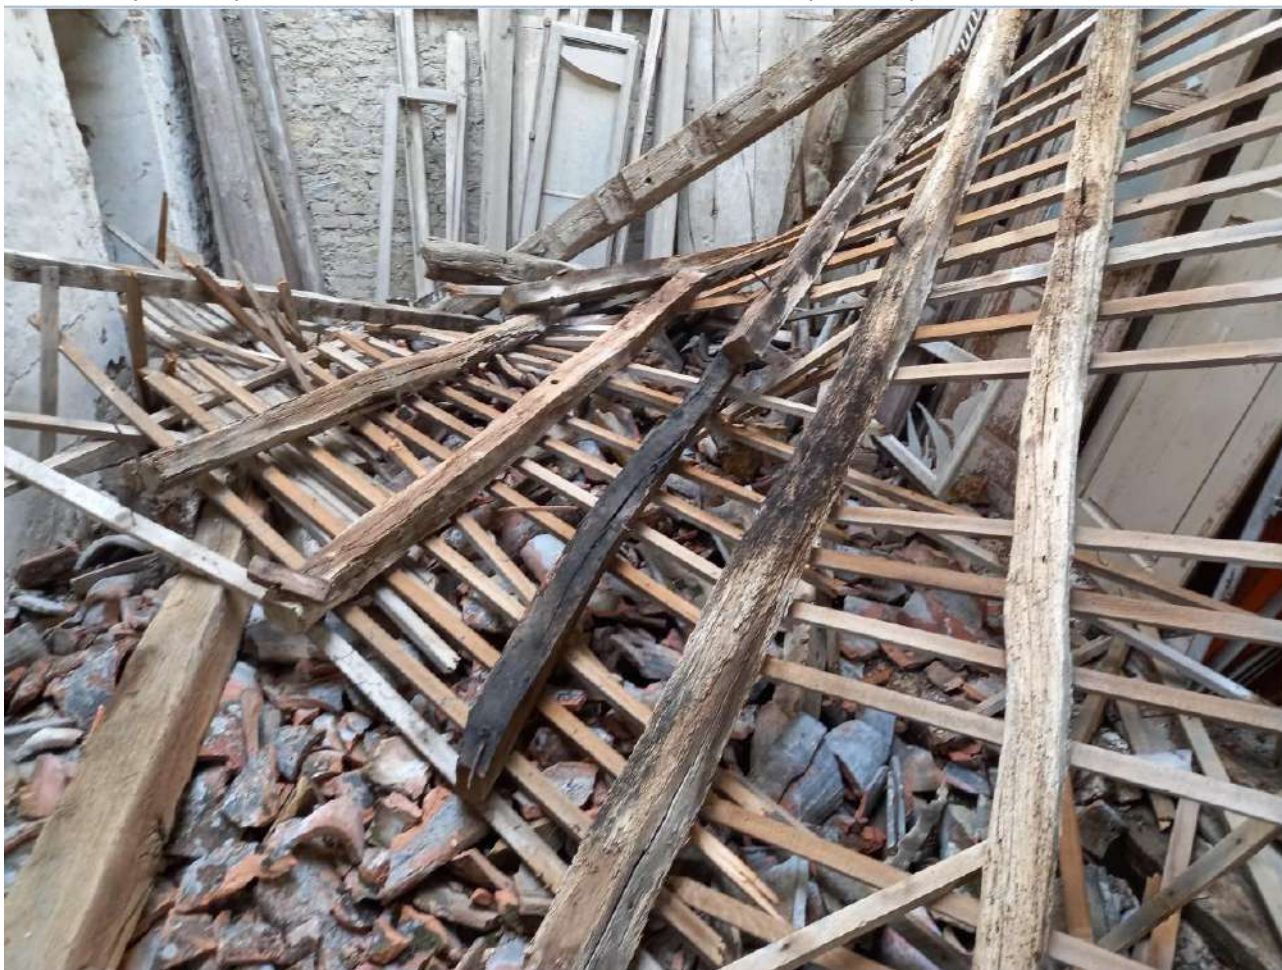
30- Interno. Piano superiore. Crollo della copertura ala nord

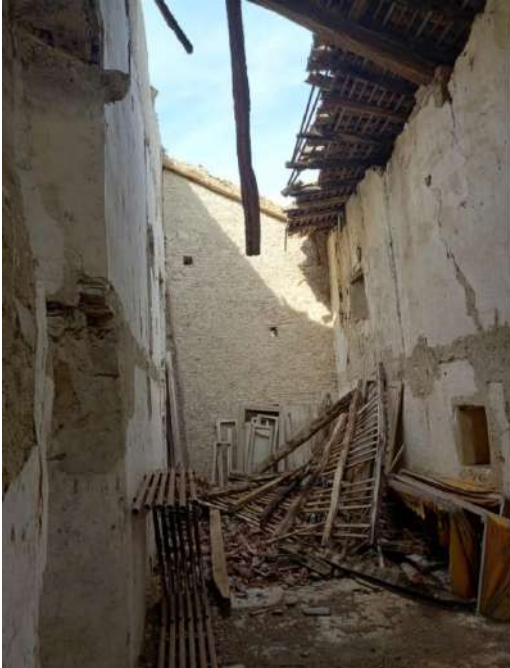
**31-Particolare crollo copertura**

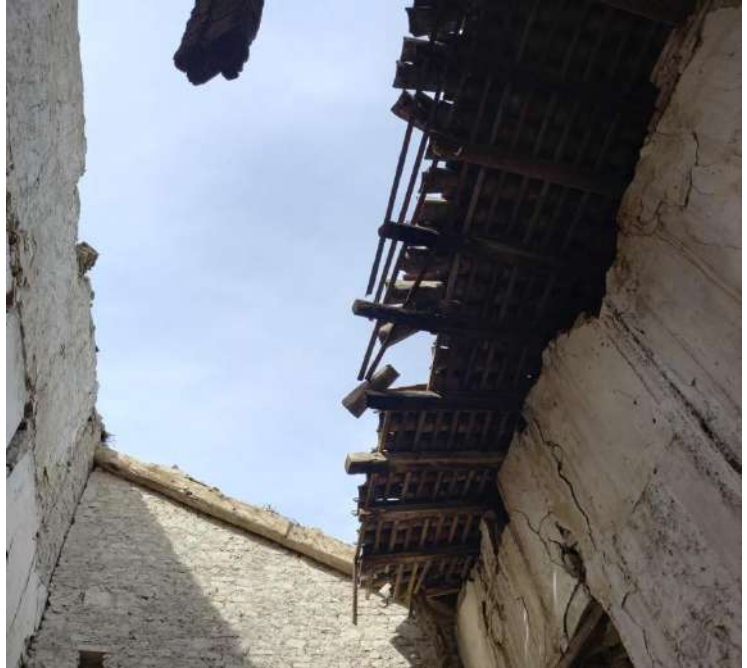
**32-Particolare crollo copertura**
