## MATERIALS

## PATOLOGIE DI DEGRADO

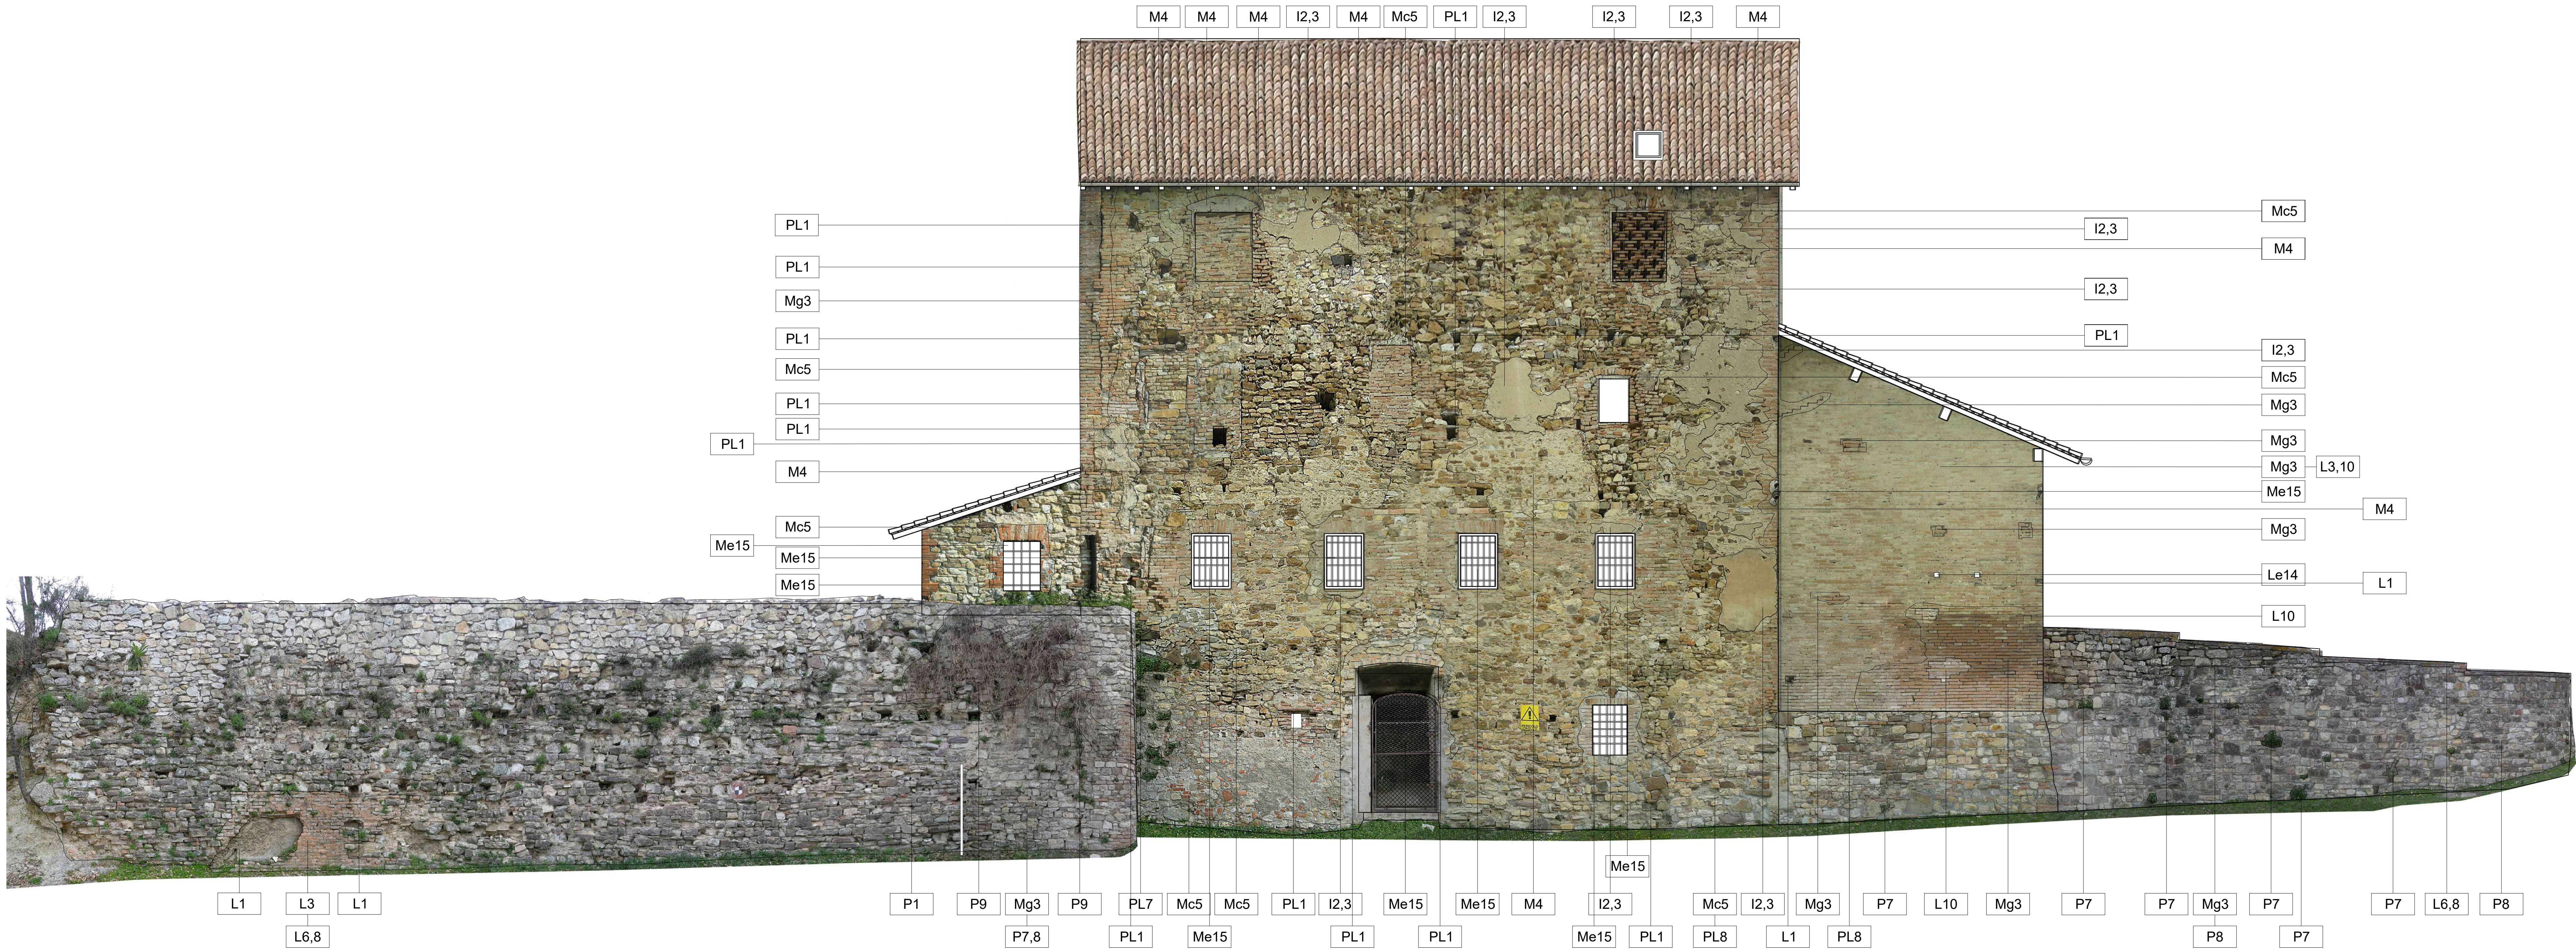
**Prospetto Sud - Materico Patologico - Scala 1:50**

- N.B. 1: Il paramento murario originario, in pietra e laterizio, presenta patologie diffuse quali:
- erosione dei giunti di malta;
  - erosione del laterizio;
  - scagliatura ed esfoliazione della pietra;
  - mancanza di materiale (laterizio e pietra);
  - vegetazione infestante sulle mura in pietra
